关于 D 座二楼退役军人事务所女厕上方外墙砖掉落及 B 座六楼希悦尔室内楼
板渗水需维修联系函

招商局物业字 GWFS—HJ(2022)GC—018 号

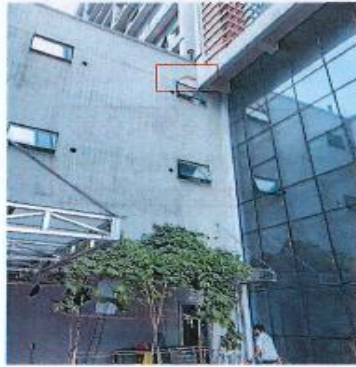
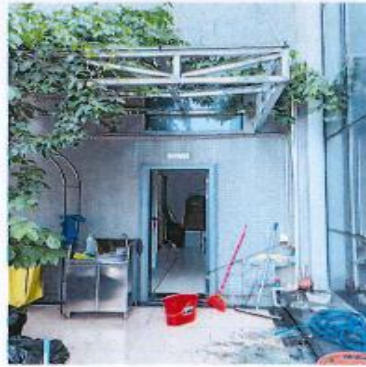
2022 年 6 月 30 日中午 2 点接退役军人事务所员工反映二楼女厕上方外墙
砖掉落，掉落砖将下面雨棚玻璃砸烂 5 块（5+5 双层夹胶玻璃），约 4.4 平方。
我司随即查看现场情况，因目测外墙砖可能随时会有掉落维修，及时将爆裂
玻璃拆除防止掉落危险并围蔽张贴提醒标识（详见下图）。

为保障租户人员财产安全，我司建议尽快邀请专业外墙检测单位进行外
墙检测及时维修。

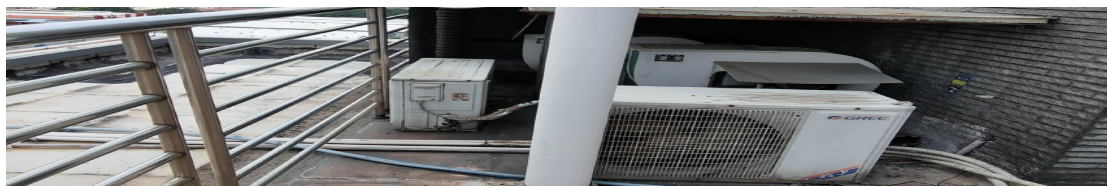
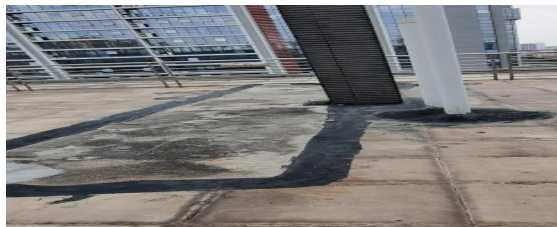
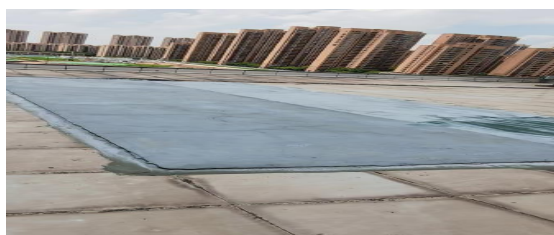
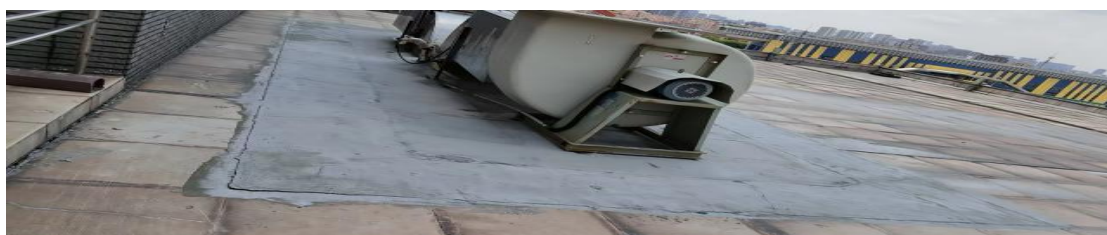
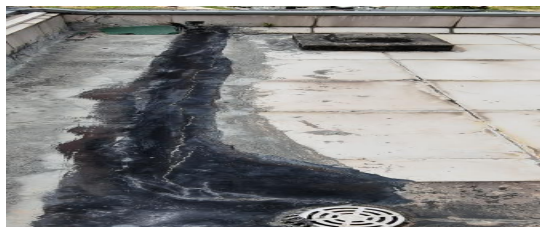
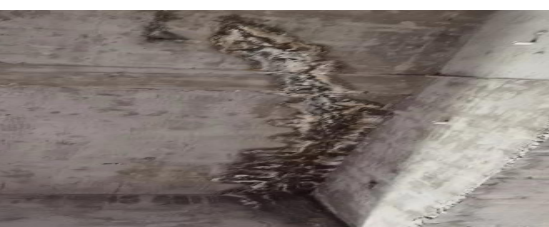
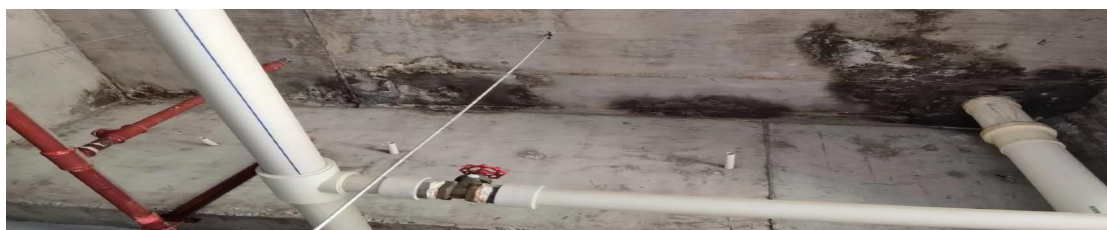
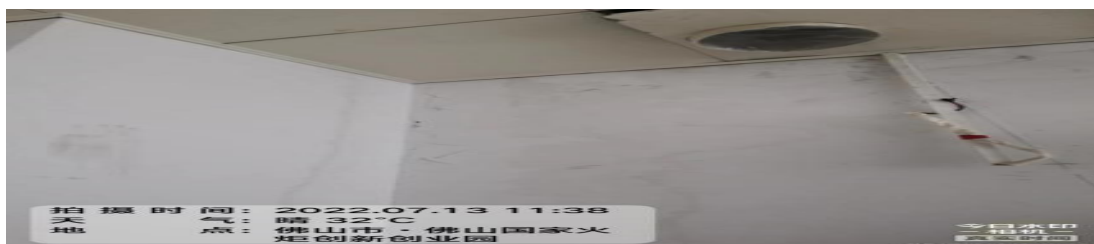
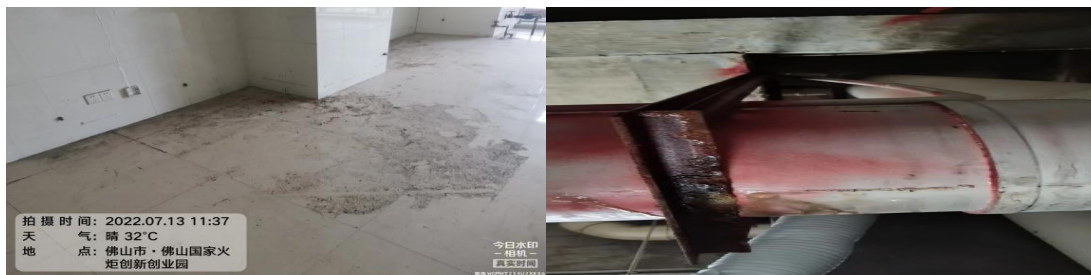
附件 2: B 座 6 楼希悦尔公司室内外渗漏点现场图片

经客户反馈，B 座六楼希悦尔室内雨季多处漏水，经过排查，发现室内
漏水为楼板渗水导致，渗水点共 9 处（详见附图），因渗水点为 B 座屋面，建
议尽快由专业防水补漏单位维修处理。
